## 改善箇所説明図

### 基準不適合発生箇所

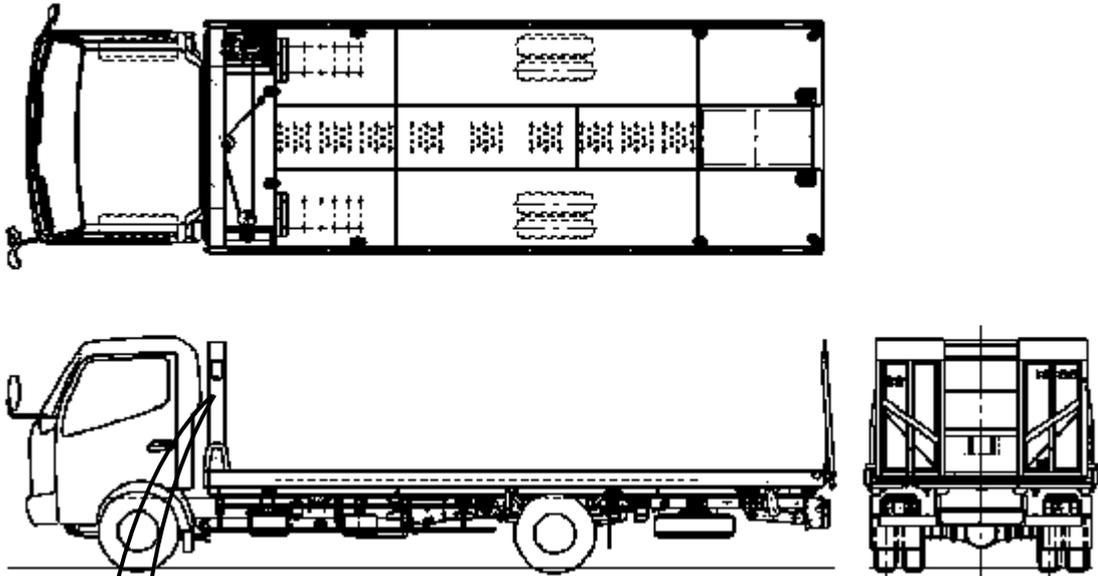
車両運搬車において、増設した補助方向指示器の選定が不適切なものがある。そのため、自動車の前面または後面に備える方向指示器が正常に作動しなくなった場合に、運転者席の作動状態表示装置の点滅灯の点滅回数に変化しないものがある。
