改善箇所説明図

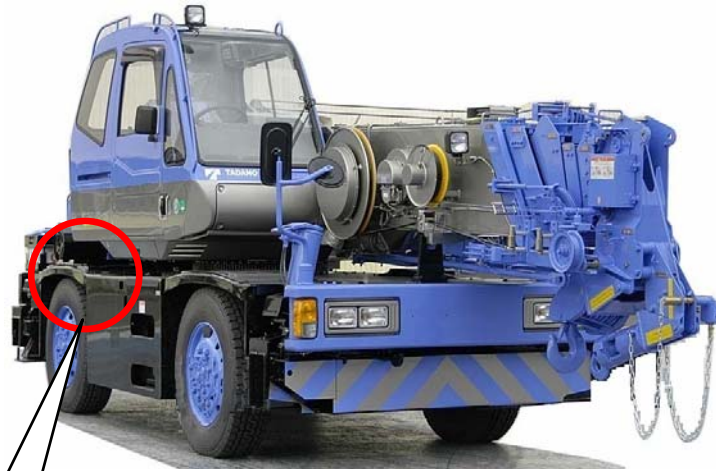
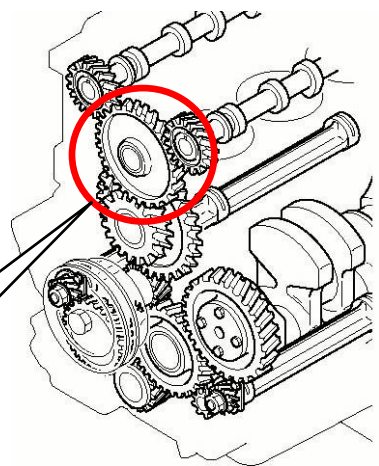
スラストプレート

ヘッドアイドルギヤ式
(ブッシュを含む)

固定シャフト

シリンダヘッドASSY

基準不適合発生箇所

原動機のカムシャフト駆動用ヘッドアイドルギヤの固定シャフトつば部の強度に余裕がないため、劣化したエンジンオイルの使用等により、ブッシュの摩耗が早まりブッシュと固定シャフトの間にガタが生じる場合がある。そのため、そのまま使用を続けると、シャフトつば部の付け根に過大な応力が発生することがあり、つば部が破損してギヤが周辺部品と干渉し、最悪の場合、当該ギヤの噛み合いが外れて、エンジンが停止し再始動不能となるおそれがある。

改善の内容

全車両、固定シャフトのつば部厚さを増大した対策品に交換し、アイドルギヤを新品と交換する。

注 : は、交換部品を示す。
