改善箇所説明図

基準不適合箇所：後部反射器

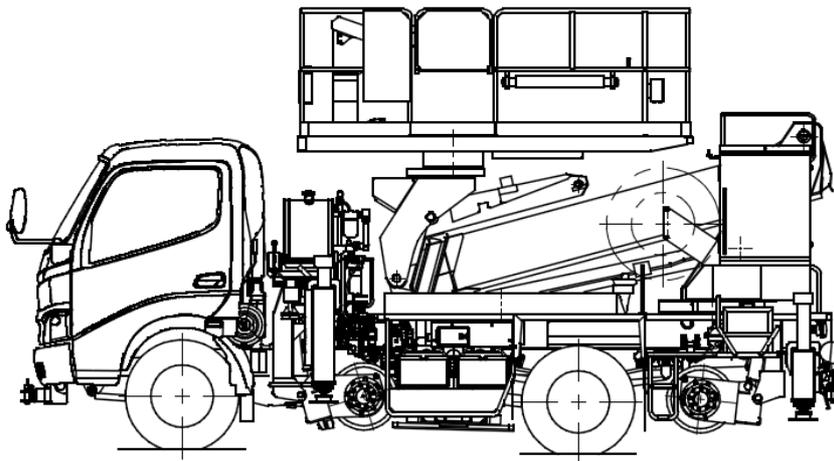
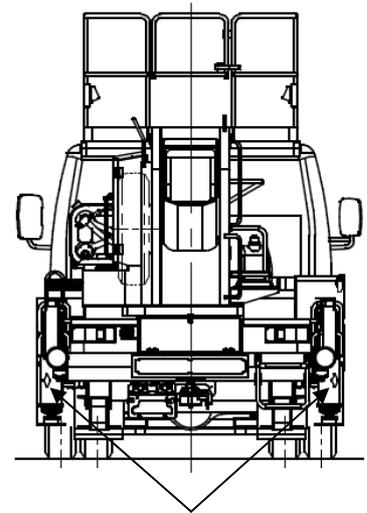
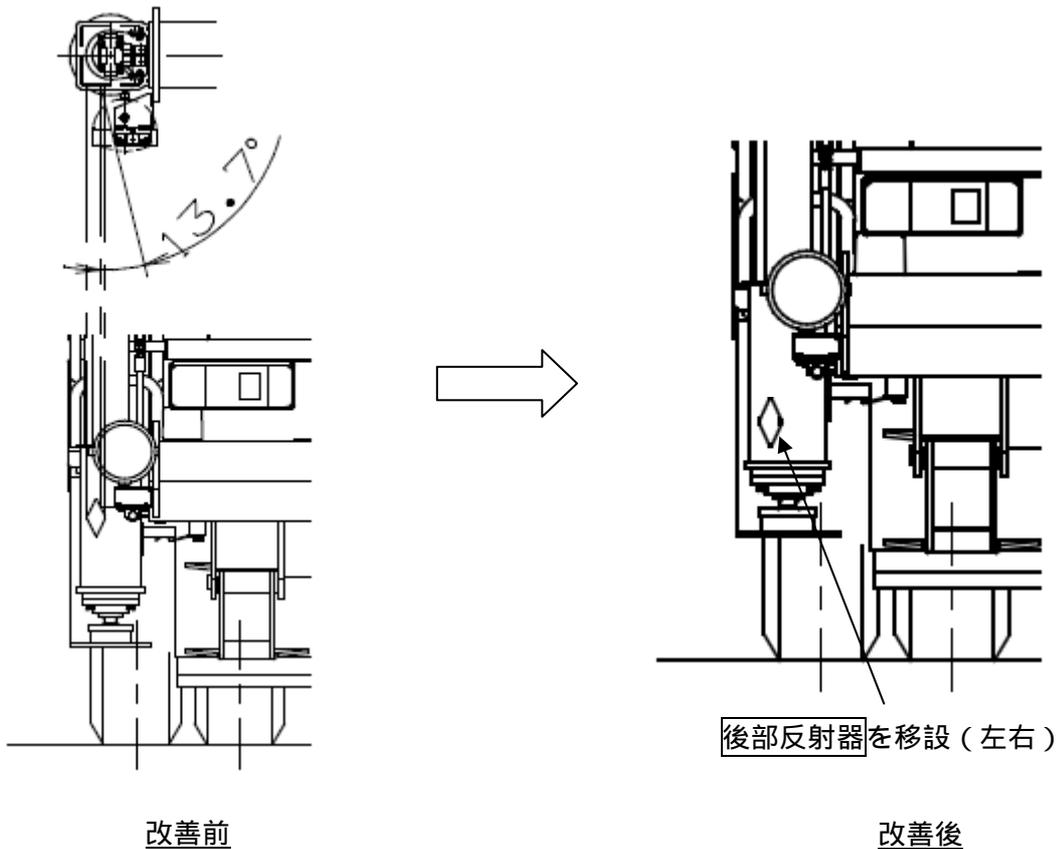
基準不適合箇所

高所作業車および軌道兼用車において、後部反射器の取付け位置が不適切なため、幾何学的視認性が保安基準に適合していない。

注：□は、取り付け部品を示す。

全車両、保安基準に適合する位置に後部反射器を移設する。

識別：移設する後部反射器の位置にて容易に識別可能なため、特別な識別は行わない。
