改善箇所説明図

基準不適合箇所：前照灯(すれ違いビーム)

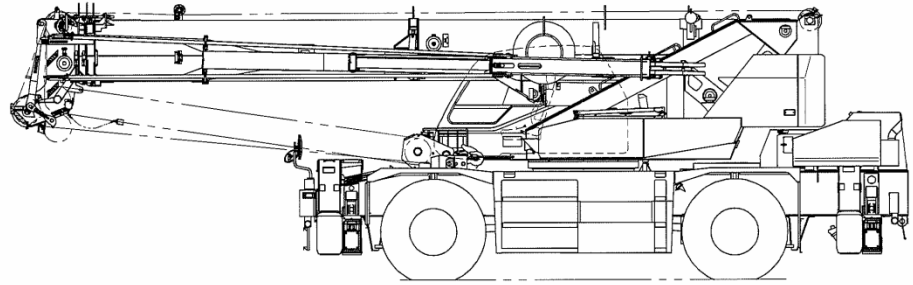
ホイール・クレーンの前照灯において、車両生産時の前照灯(すれ違いビーム)照射方向の調整方法が不適切だったため、調整値が基準範囲から外れ保安基準に適合していないおそれがある。

全車両、前照灯(すれ違いビーム)照射方向を点検し、照射方向が不適切なものは保安基準に適合するように調整する。

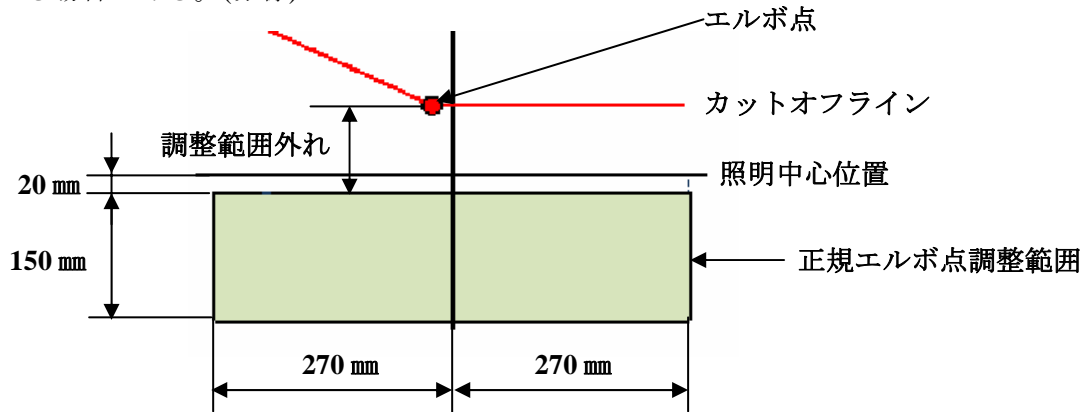
改善前 エルボ点が正規調整範囲より外れ、カットオフラインが照明中心より上がっている場合がある。(赤線)

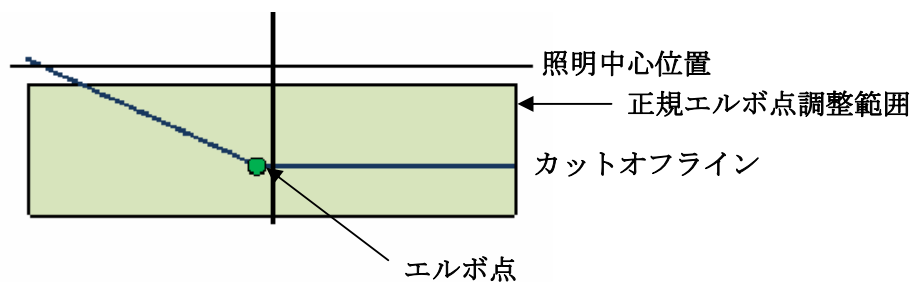
改善後 エルボ点が正規の調整範囲になるよう再度調整する。
