改善箇所説明図

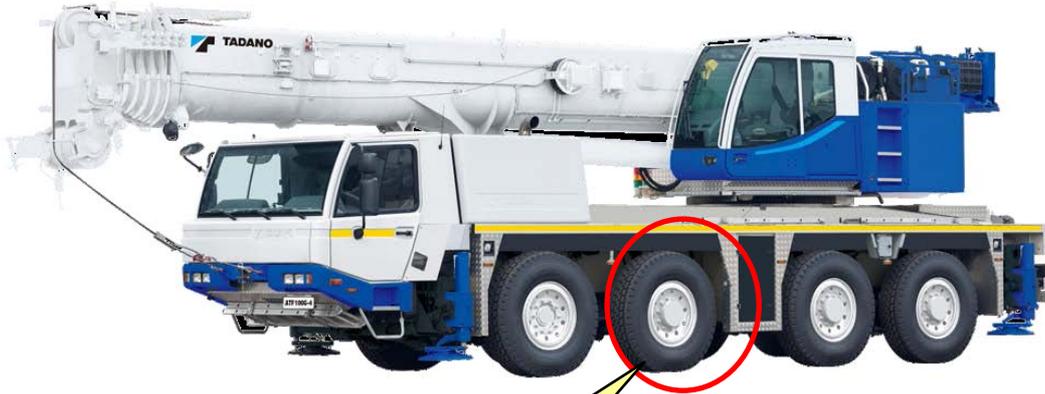
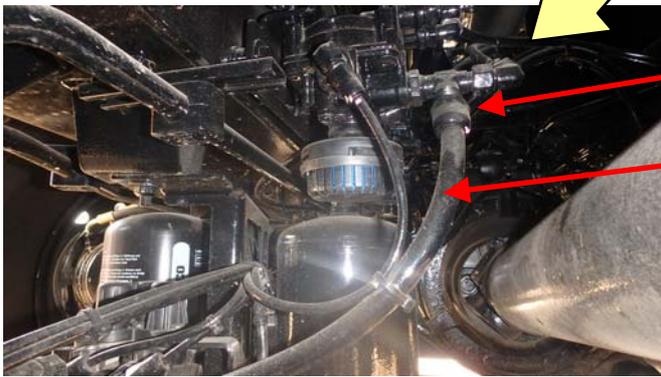
基準不適合発生箇所

ジョイント

エアホース

動力伝達装置及び制動装置の組み付けられたエアホースにおいて、エアホースの組付けが不適切なため、エアホースがジョイント部から外れ、エアが漏れるものがある。そのため、エアタンクの圧力が低下して警告灯が点灯し、そのままの状態で使用を続けると、最悪の場合、動力伝達装置が強制的に中立位置になり、走行不能となったり、ブレーキの制動力が低下するおそれがある。

全車両、各ジョイント部のエアホースの差込み状態を点検し、差込みが不十分な場合は、ホースを正規な状態に差込む。
