## 改善箇所説明図

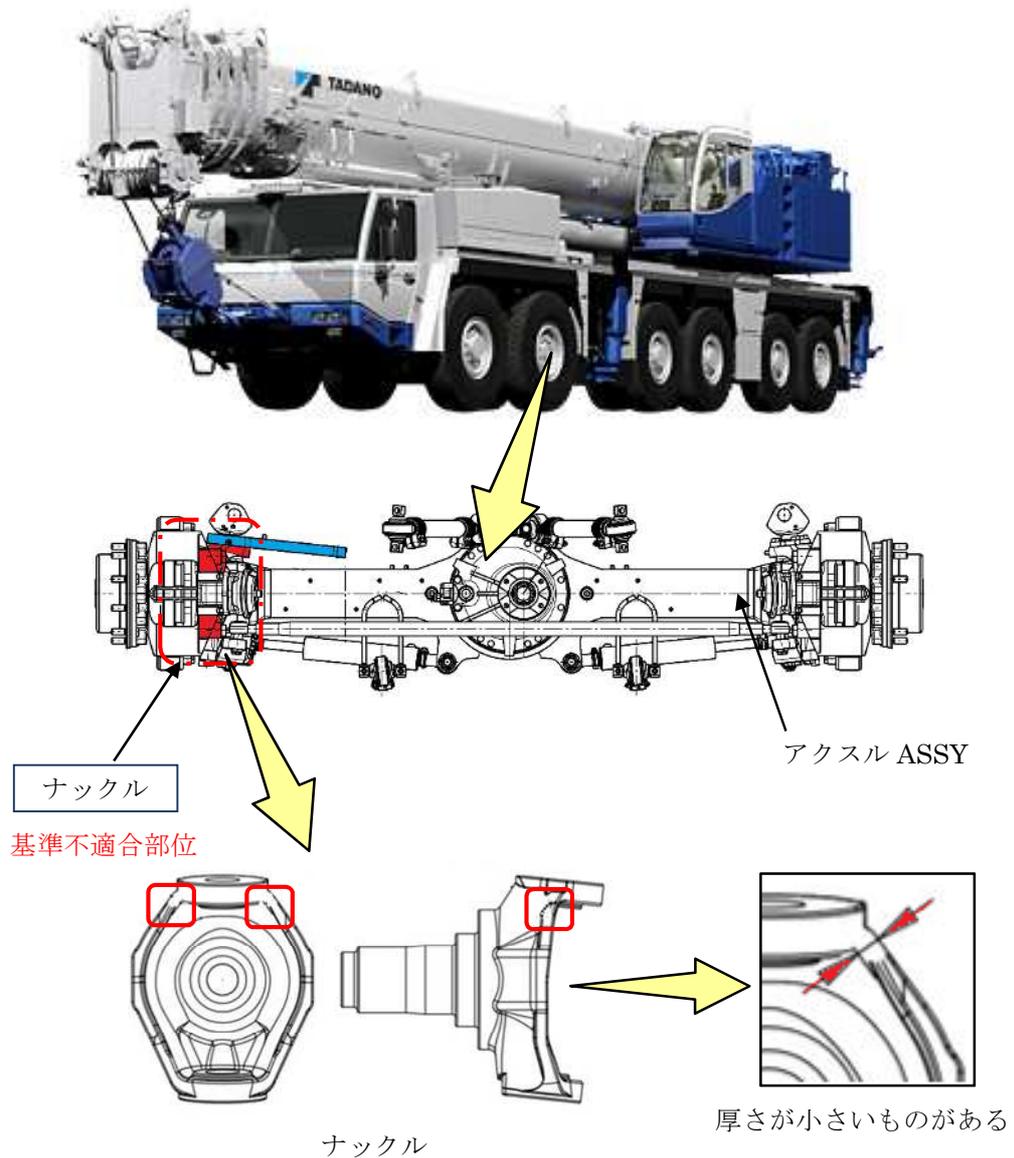
クレーン用台車のアクスルにおいて、設計図面指示が不適切なため、ナックルの厚さが不足しているものがある。そのため、長期間使用を続けると、ナックル上部に亀裂が発生し、最悪の場合、正常な操舵ができなくなるおそれがある。

注：  は交換部品を示す。

識別：アクスル銘板への白色マーキングにより識別する。

全車両、当該ナックルの厚さを点検し、厚さが不足しているものは良品に交換する。
