## 事故事例

# アウトリガ格納時のはさまれ事故

高所作業車

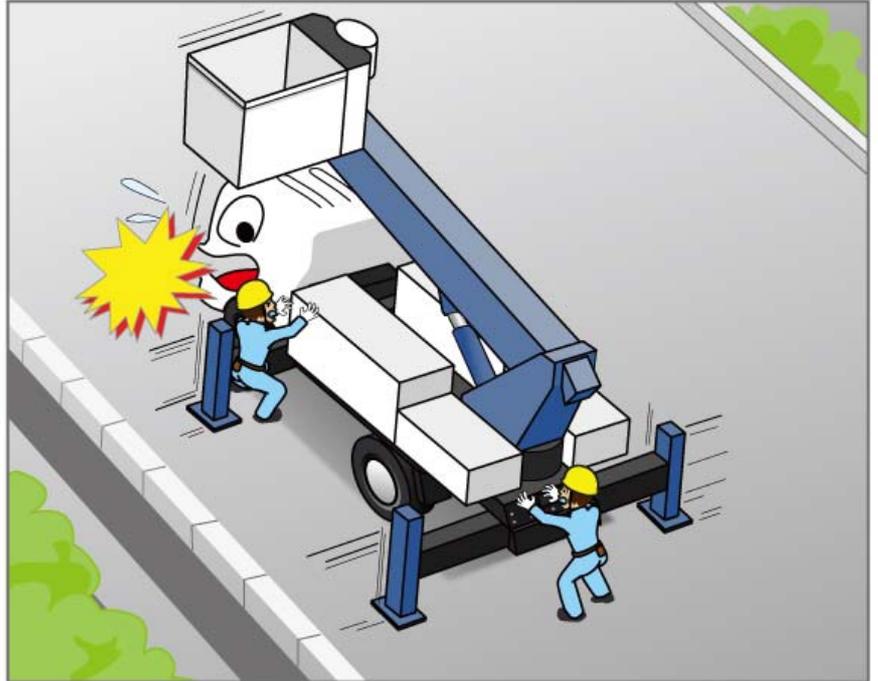
作業完了後、アウトリガを格納していたところ、左前アウトリガ部に、人がいることに気が付かず、操作をしたためはさまれた。

アウトリガ操作時の安全確認が不十分だったため。

### アウトリガ操作を行う前に作動範囲周辺の安全確認をする

- 1) アウトリガの周囲や車両の周辺に、人や物がいないことを確認して操作してください。  
確認を怠ると、はさまれ事故や接触事故につながります。
- 2) 全てのアウトリガを同時に操作すると、安全確認を見落すおそれがあります。  
個別に操作するなどして、安全を確認してください。
- 3) アウトリガが作動する部分に何も置かれていないことを確認してください。  
物を置いたまま格納するとはさまれ事故や機器の損傷につながります。
