# 事故事例

## 走行中の火災事故

高所作業車

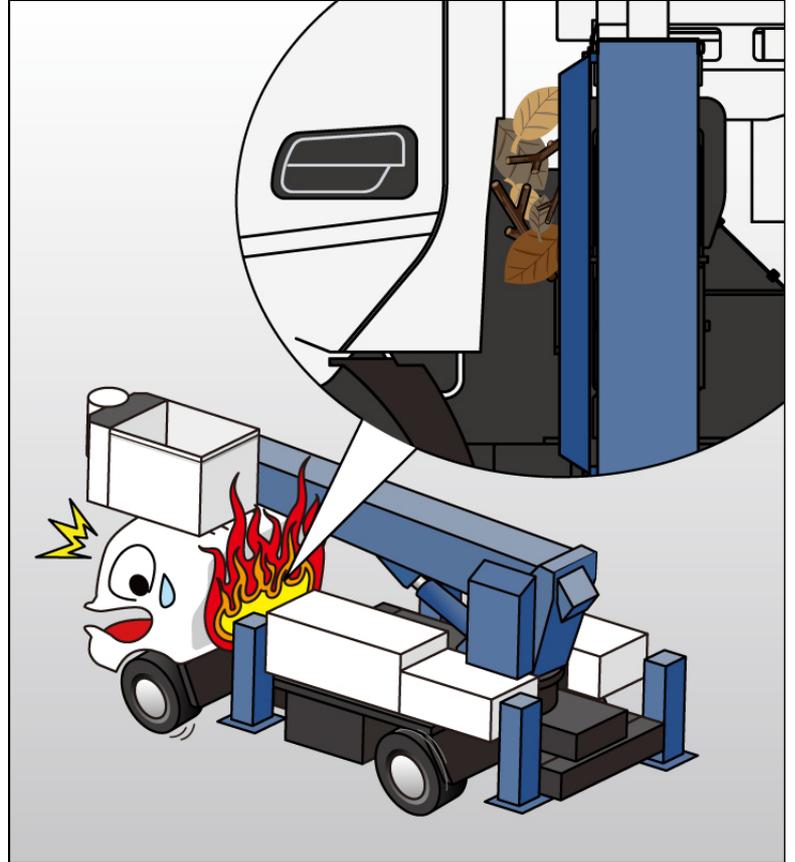
伐採作業を終え、高所作業車の移動中、急な坂道を上りきった所で、運転室後方より出火した。消火後、火元周辺を調べると、枯れ葉や枯れ枝が堆積していた。

伐採作業中に出た枯れ葉や枯れ枝が、運転室後ろの隙間に堆積し、エンジンや排気管の熱で出火した。

- ・枯れ葉や枯れ枝等の可燃物がエンジンや排気管回りにかからないようにする。
- ・伐採後はエンジン始動前に、エンジンや排気管回りの点検を行う。

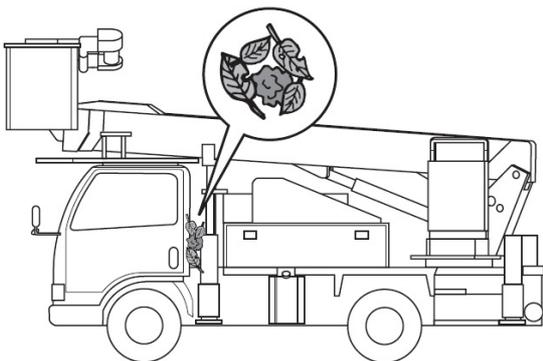
エンジン回りはきれいにしてください。枯れ葉・紙くず・油汚れなど、燃えやすい物がエンジンや排気管付近にあると、火災の原因になることがあります。取り除いてください。
