## 事故事例

## 走行中の火災事故

高所作業車

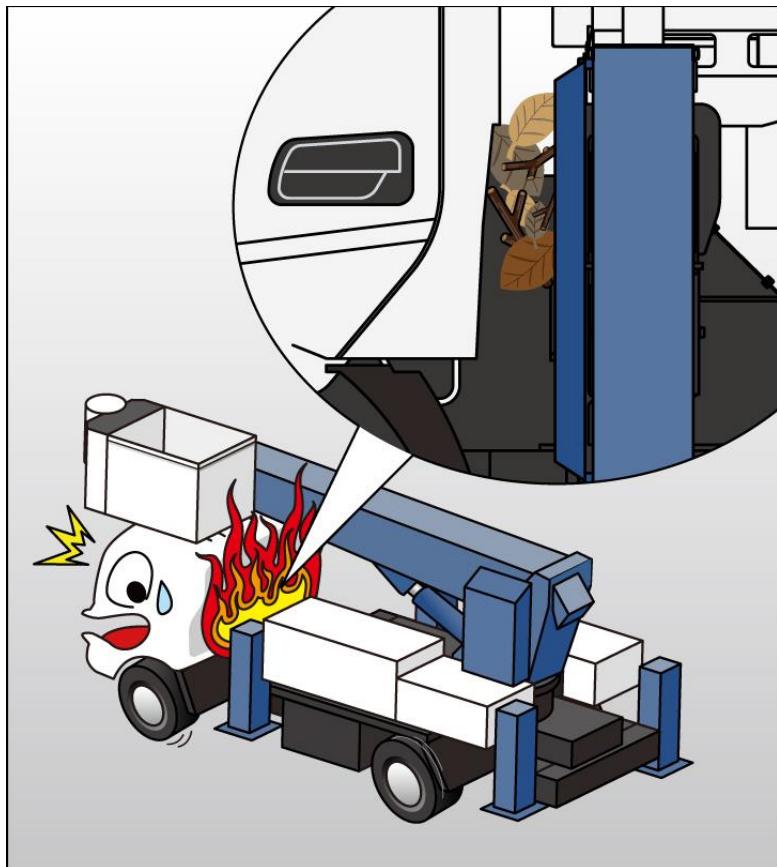
伐採作業を終え、高所作業車の移動中、急な坂道を上りきった所で、運転室後方より出火した。消火後、火元周辺を調べると、枯れ葉や枯れ枝が堆積していた。

伐採作業中に出た枯れ葉や枯れ枝が、運転室後ろの隙間に堆積し、エンジンや排気管の熱で出火した。

- ・枯れ葉や枯れ枝等の可燃物がエンジンや排気管回りにかかるないようにする。
- ・伐採後はエンジン始動前に、エンジンや排気管回りの点検を行う。

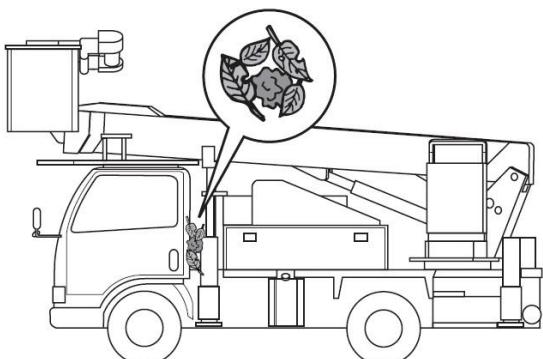
エンジン回りはきれいにしてください。  
枯れ葉・紙くず・油汚れなど、燃えやすい物がエンジンや排気管付近にあると、火災の原因になることがあります。取り除いてください。
