事故事例 ウインチのロープソケット脱落による吊り荷落下事故

ラフテレーンクレーン・オールテレーンクレーン
トラッククレーン・カーゴクレーン・目的別製品

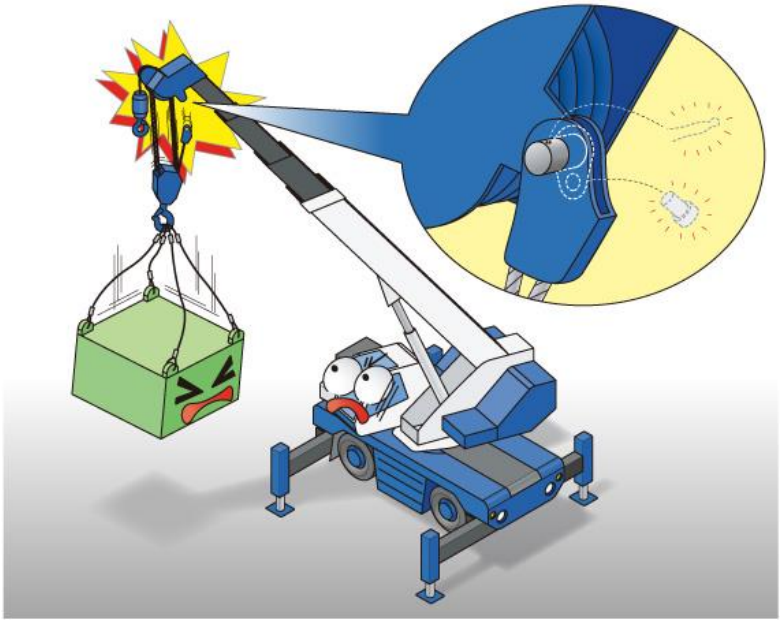
メインフック(4本掛け)で荷物を吊り上げ、旋回していたところ、メインウインチ用のロープソケットの固定ピン(トップブームとの連結部品)が抜け落ち、吊り荷が落下した。

※固定ピンを取り付けているボルトと割りピンが無くなっていた。

ロープソケットの固定ピンを取り付けている、ボルトと割りピンが付いていない事に気が付かなかったため。

作業開始前点検時にロープソケットの取り付け状態を確認する

- ロープソケット、固定ピン、取り付けボルト、割りピンの取り付け状態が正常である事を確認してください。
- ワイヤロープの交換やフックの巻掛変更時は、取扱説明書を確認し、確実に行ってください。
