改善箇所説明図

アクスル ASSY（フロントおよびリア）

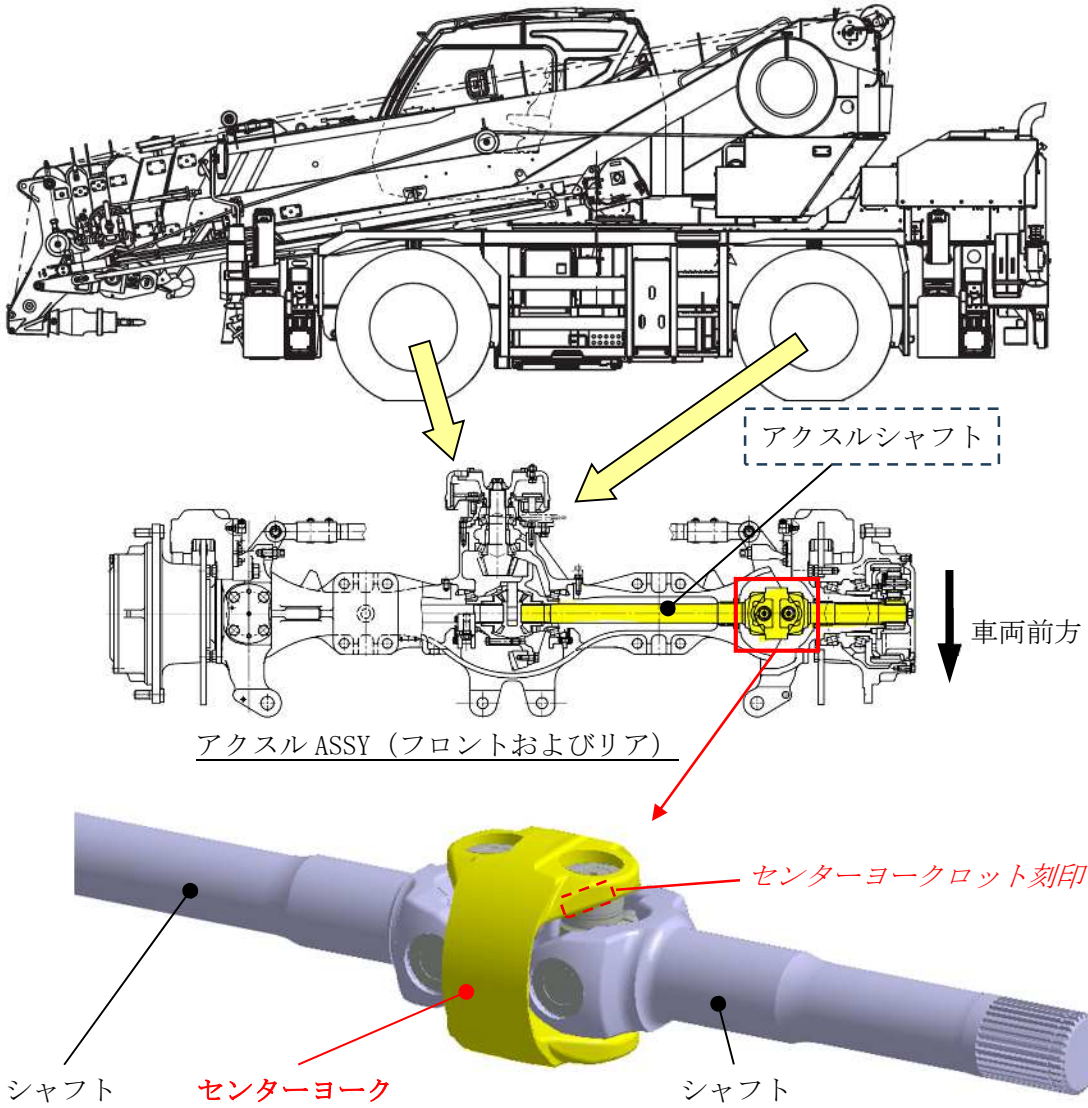
基準不適合発生箇所

ホイール・クレーンのアクスルシャフトのセンターヨークにおいて、製造工程の管理が不適切なため、強度が不足しているものがある。そのため、そのまま使用を続けると、センターヨークが破損して駆動力が伝達できず、走行不能となるおそれがある。

全車両、センターヨークのロット刻印を点検し、対象となるアクスルシャフトが装着されている場合は良品に交換する。
