## 事故事例

# 走行中火災が発生

ラフテレーンクレーン

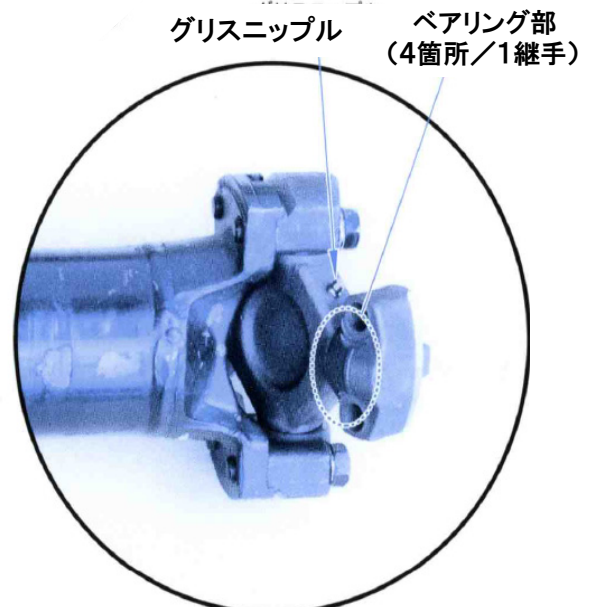
走行中にプロペラシャフトが外れ、周囲の配管、配線を損傷させ火災が発生したと考えられる。

グリス切れによりプロペラシャフトのベアリング部が摩耗して、振れが大きくなり、取付けボルトが折損し外れた。

### プロペラシャフトのメンテナンスと点検を確実に行う

〈メンテナンス及び点検項目〉

- ・グリスの給脂
- ・各部のがたや緩み
- ・プロペラシャフトの振れ

異常がある場合は、指定サービス工場で点検・整備を受けてください。
