事故事例

流体式リターダ・オイル流出事故

ラフテレーンクレーン

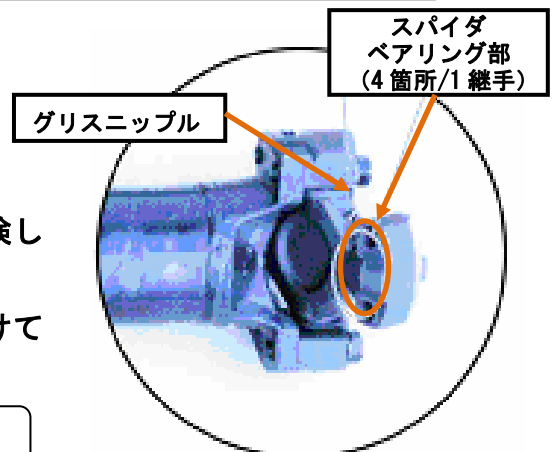
走行中、リターダのラビリンスリング(オイルシールを圧入しているリング)取付けボルトが折れ、リターダ・オイルが漏れ出した。

プロペラシャフトの振れが大きくなった状態で継続して使用したため、ラビリンスリング取付けボルトの負担が増大して折損に至った。

プロペラシャフトのメンテナンスと点検を確実に行う

- ・グリスの給脂
- ・各部のがたや緩み
- ・プロペラシャフトの振れ

併せて、リターダ・トランスミッションの取付状態も点検してください。
