事故事例

流体式リターダ・オイル流出事故

ラフテレーンクレーン

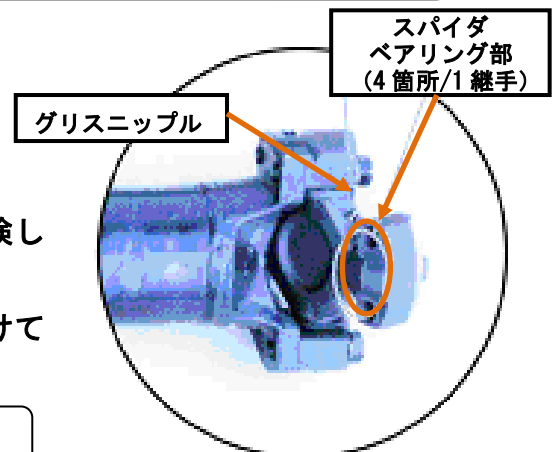
走行中、リターダのラビリンスリング(オイルシールを圧入しているリング)取付けボルトが折れ、リターダ・オイルが漏れ出した。

プロペラシャフトの振れが大きくなった状態で継続して使用したため、ラビリンスリング取付けボルトの負担が増大して折損に至った。

プロペラシャフトのメンテナンスと点検を確実に行う

- ・グリスの給脂
- ・各部のがたや緩み
- ・プロペラシャフトの振れ

併せて、リターダ・トランスミッションの取付状態も点検してください。

異常がある場合は、指定サービス工場での点検・整備を受けてください。
