改善箇所説明図

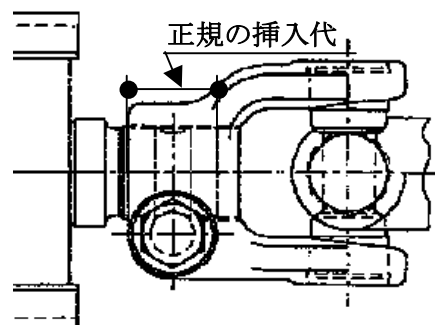
ステアリングシャフトの組立工程が不適切なため、シャフトのセレーション部と油圧ステアリングポンプシャフトの連結部に嵌合不良のものがあ。そのため、そのまま使用を続けると、当該連結部が外れ、最悪の場合、ステアリング操作が不能となるおそれがある。

全車両、ステアリングシャフトセレーション部と油圧ステアリングポンプシャフトの連結部の組立て状況を点検し、不適切な場合は当該連結部を正規に組立てる。
