改善箇所説明図

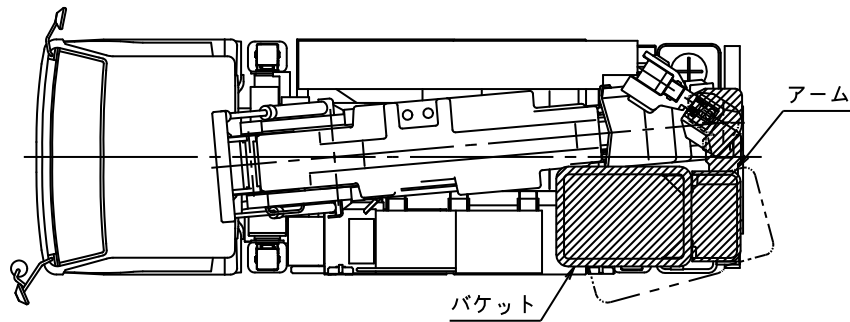
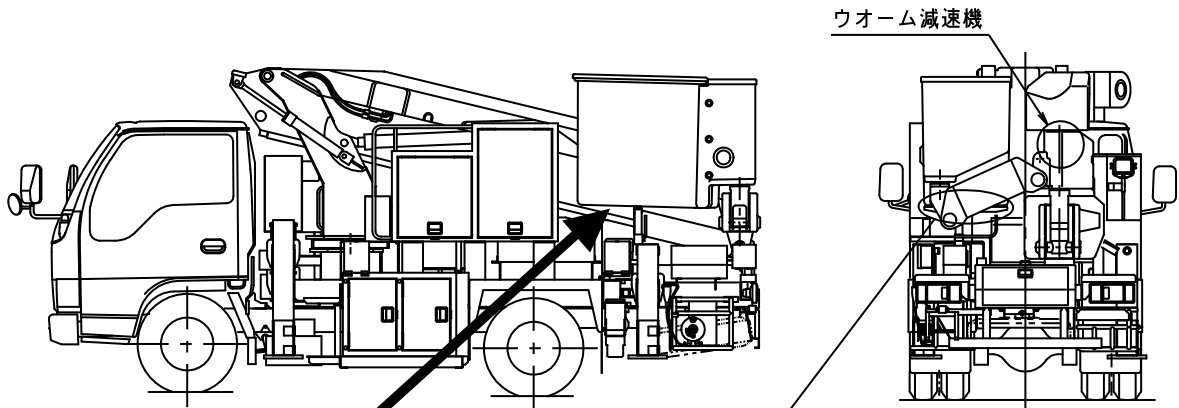
不具合発生箇所

高所作業車において、バケットを取付けているアームの固定方法が不適切なため、上り坂の曲路走行時等に、カーブで受ける過大な遠心力と路面からの振動が同時に作用した場合、アームの旋回ウオーム減速機の旋回ブレーキ力が瞬間的に低下し、アームが旋回することがある。そのため、そのまま使用を続けると、最悪の場合、バケット側端が車幅からはみ出すおそれがある。

全車両、バケットはみ出し防止用のストッパを追加したバケット支えブラケットに交換する。
