## 改善箇所説明図

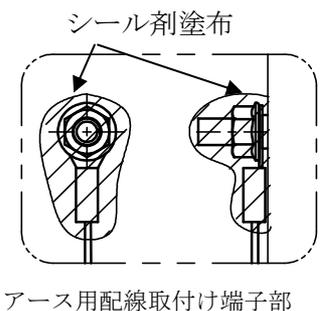
トランスミッションに備えられている車速センサーにおいて、アース用配線取付け端子部の防水処理が不適切なため、雨水等が当該配線内をつたい、車速センサー用コネクタ内に浸入する場合があります。そのため、コネクタ内が短絡し、正常な速度表示や自動変速が出来なくなるおそれがある。

全車両、アース用配線および車速センサーを新品に交換するとともに、アース用配線取付け端子部にシール剤を塗布する。
