事故事例

下り坂でジャッキ格納中、クレーンが走り出し、乗用車に衝突した

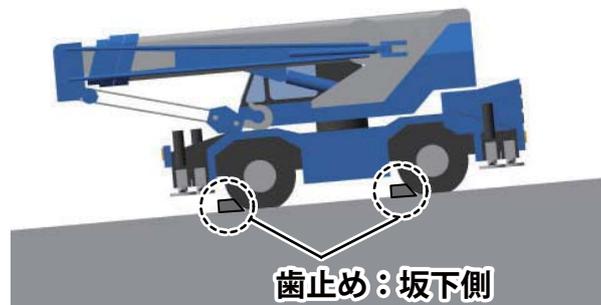
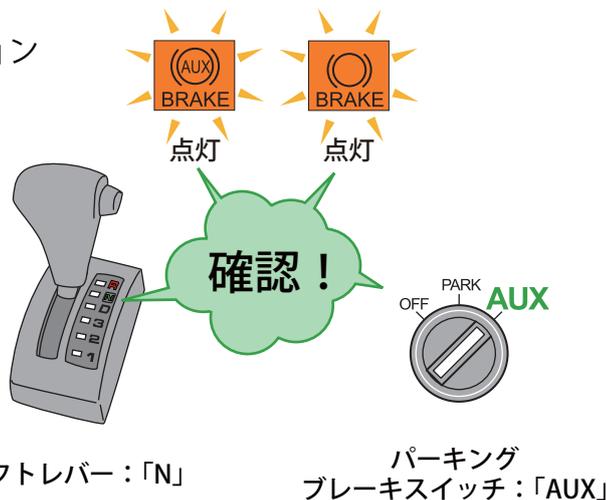
- 傾斜地で、運転室外からのアウトリガ操作で、タイヤの坂下側に歯止めをしていなかった。
- ジャッキ格納時に前輪の片方が浮き、パーキングブレーキがきかなくなった。

☞ ● パーキングブレーキは、前輪とトランスミッション間のプロペラシャフトを固定します。

- 前輪の左右が接地していれば、パーキングブレーキだけで停車状態になります。
- 前輪の片方が浮いた状態では、パーキングブレーキをきかせても、片方のタイヤが空転して車両が動き出すことがあります。
- 作業用補助制動装置は4つのタイヤを固定するため、タイヤが空転することはありません。

傾斜地で、運転室外にあるアウトリガ操作ボックスを使用してアウトリガを張り出すときは、タイヤの坂下側に歯止めをしてください。

より安全にアウトリガを操作するために、操作前にパーキングブレーキスイッチを「AUX」（作業用補助制動装置が作動）にしてください。

アウトリガ操作後は、パーキングブレーキスイッチを「PARK」にしてください。
