車体部に装着した部品の点検について

高所作業車や車両運搬車などの車体部に装着した部品において、使用環境や使用条件などの影響により損傷する事例が発生しています。そのままの状態で使用を続けると、走行中に脱落するなど、重大事故につながるおそれがあり大変危険です。

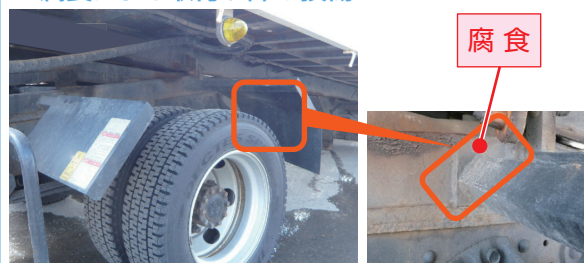
タイヤフェンダー

腐食による取付け部の損傷

- ※異常が確認された場合はただちに使用を中止し、修理を行ってください。
- ※凍結防止剤等は腐食の原因になるため、速やかに洗浄してください。
- ※装着部品の有無および取付け位置は、機種により異なります。

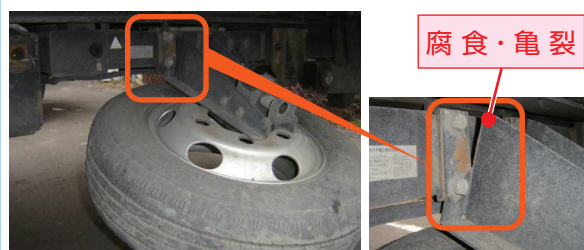
スペアタイヤ・取付けサポート

腐食や地面との衝突等による損傷

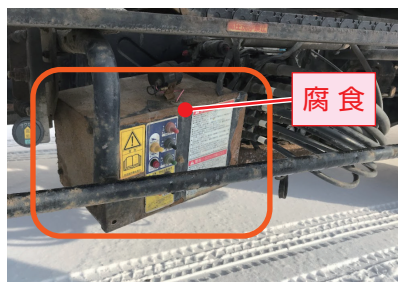
電装ボックス等

腐食および悪路走行等による本体および取付け部の損傷
