事故事例

玉掛け不良でつり荷が落下

ラフテレーンクレーン

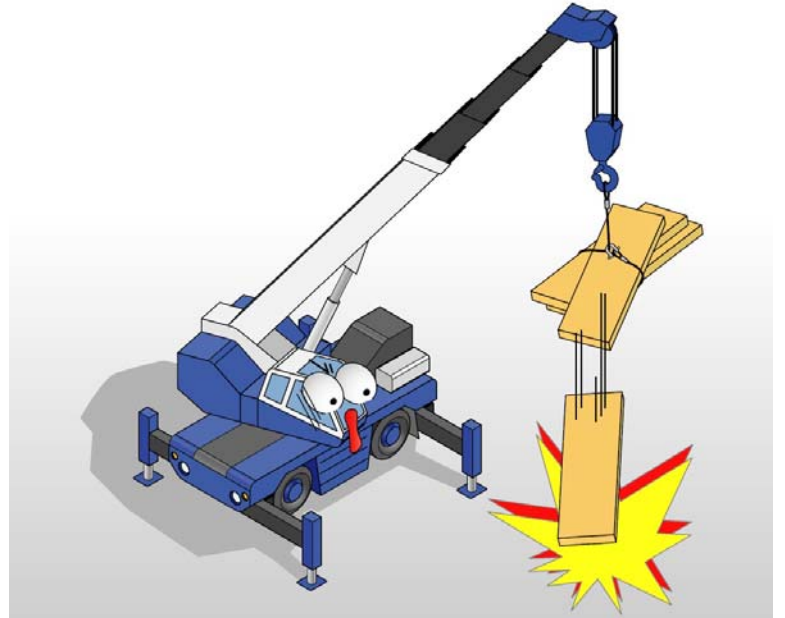
事故発生状況

複数の荷を一度につり上げ、
旋回中つり荷が崩れて落下。

原因

つり荷の玉掛け方法が
不適切であったため。

対策

玉掛けは有資格者が行い、玉掛けの基本に基づき作業を行う。

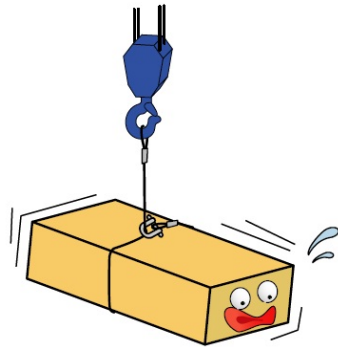
1 本づりは、荷のバランスが取りにくく、
また、荷を十分固定できないため、荷が
落下する恐れがあり危険です。

形状の異なる2つ以上の荷を同時につり上げるのは、たとえ荷の質量の合計が定格総荷重の範囲内であっても、バランスが崩れたり、全ての荷に注意が行き渡らず危険です。

重心を吊っているか！

つり具に損傷はないか！

つり荷の下に人が居ないか！

つり環部に損傷はないか！
