事故事例

玉掛け不良でつり荷が落下

ラフテレーンクレーン

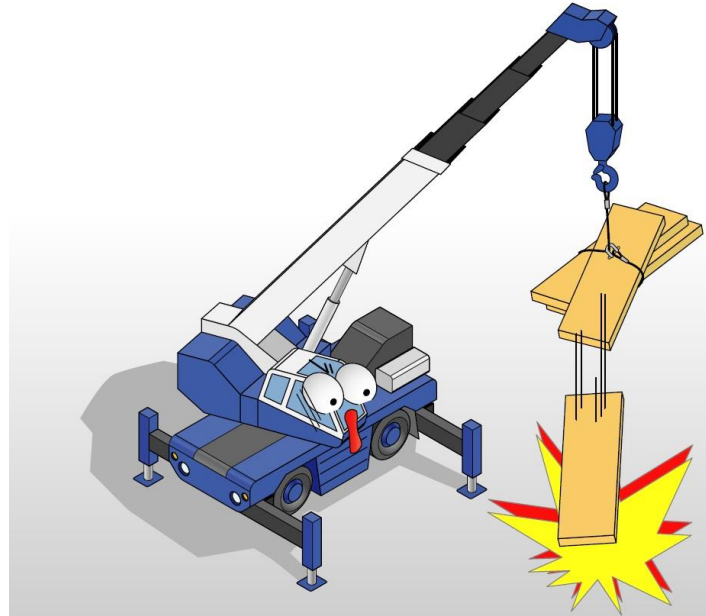
複数の荷を一度につり上げ、
旋回中つり荷が崩れて落下。

つり荷の玉掛け方法が
不適切であったため。

玉掛けは有資格者が行い、玉掛けの基本に基づき作業を行う。

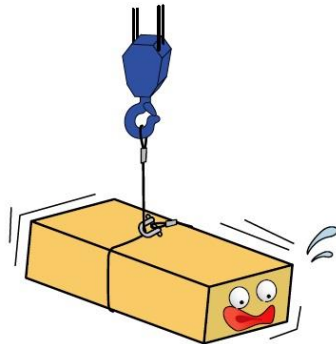
1 本づりは、荷のバランスが取りにくく、
また、荷を十分固定できないため、荷が
落下する恐れがあり危険です。

形状の異なる2つ以上の荷を同時につり上げるのは、たとえ荷の質量の合計が定格総荷重の範囲内であっても、バランスが崩れたり、全ての荷に注意が行き渡らず危険です。

重心を吊っているか！

つり具に損傷はないか！

つり荷の下に人が居ないか！

つり環部に損傷はないか！
