## 事故事例

### 走行中の高架接触事故

トラッククレーン・高所作業車・目的別製品

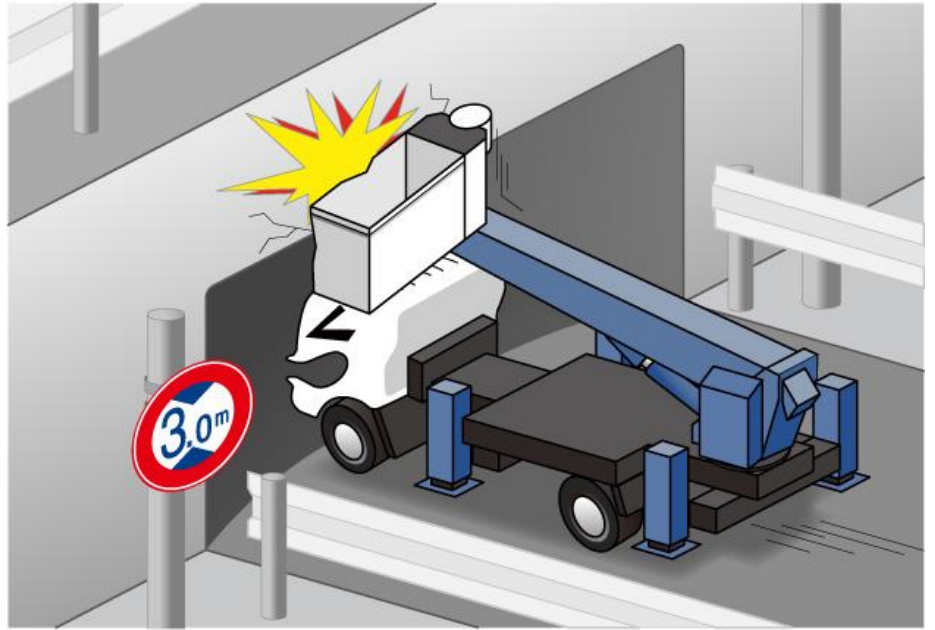
高所作業車で道路を走行中、バケットが高架に接触した。

車両運転前に車高の確認を忘れたため、車高が高さ制限をこえている事に気が付かなかった。

### 車高を確認して高さ制限に注意する

○車両運転前に車高の確認をしてください。

・運転席内の警告ラベル(左図)で、車高を確認してください。

警告ラベルが貼られていない場合は、取扱説明書もしくは車検証で確認してください。

○道路に標示している「高さ制限」の規制標識に注意して走行してください。

・左図のような標識の場合は、3.0m をこえる高さの車両の通行を禁止しています。
