事故
事例

旋回ロックピン跳ね上がりによる人身事故

オールテレーンクレーン

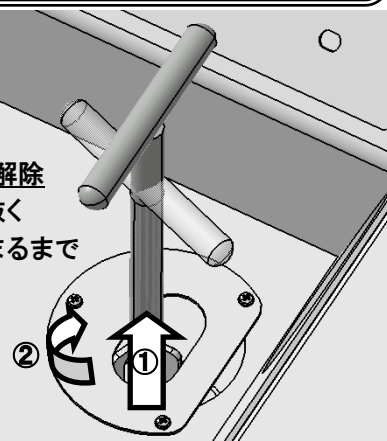
旋回ロックピンの解除

- ①最後まで引き抜く
- ②ハンドルが止まるまで
右に回転

旋回ロックピンの解除は、ロックピンを最後まで引き上げ、ハンドルが
止まるまで回転させ、確実に固定位置に格納されていることを確認する。

旋回操作をしながらの旋回ロックピンの
抜き差しは、ケガや機械を損傷させる
おそれがあり大変危険です。
