# タダノサービス情報 〈オールテレーンクレーン〉

TSV16-048

## ジブ連結ピンの手動ロックレバー操作注意

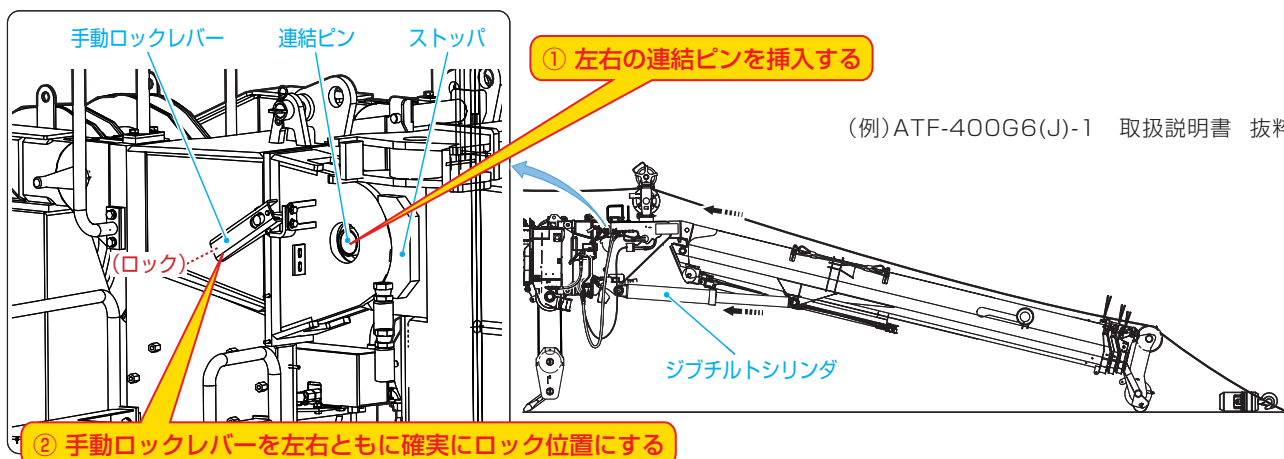
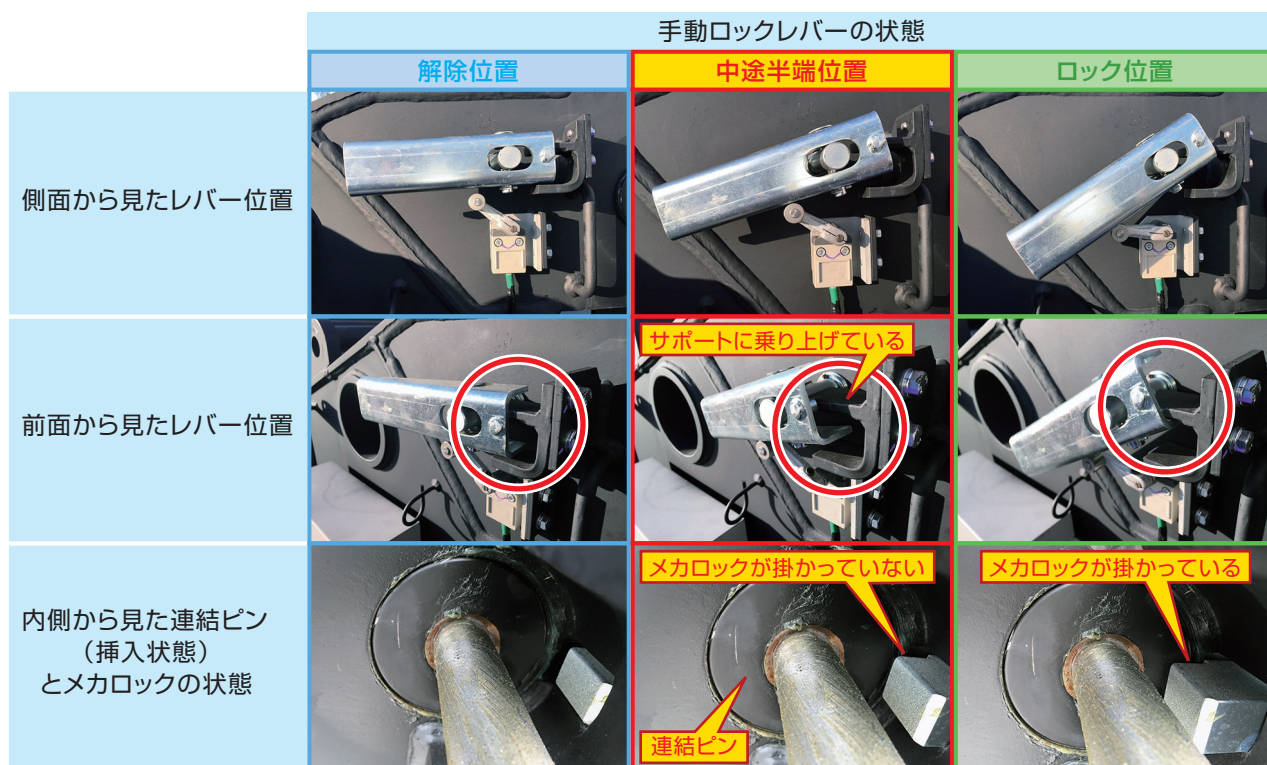
ブーム先端又はブーム先端に取り付けたアタッチメントにジブ（フルオートラフティングジブ、ラフティングジブ）を取り付ける際、連結ピン拔出防止用の「手動ロックレバー（左右2カ所）」が確実にロック位置である事を目視で確認してください。

手動ロックレバーのロック位置が、中途半端な位置では赤色警告表示が点灯していますが、当該サポートの損傷や手動ロックレバー位置検出スイッチの故障があると赤色警告表示の無いままクレーンが作動し連結ピンが作業中に抜出す恐れがあります。

手動ロックレバー部の損傷或いは位置検出スイッチ取付ボルトの緩み、ガタ等の異常が発見された場合は、修理に併せて調整が必要となりますので必ずタダノ指定サービス工場で整備をお願い致します。

機種によりロック方法が異なりますので詳細はクレーンに付属の取扱説明書を参照願います。
