事故事例

吊り荷の移動による転倒事故

ラフテレーンクレーン

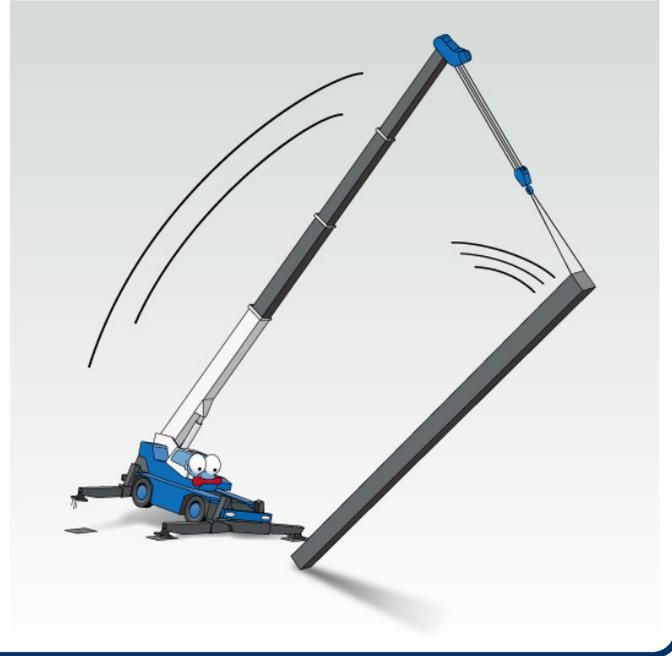
吊り荷(長尺物)の片側を地面に固定した状態で、作業半径が広がる方向に起伏伏せ操作で吊り荷を倒していたところ、作業半径が限界になり停止した。そこから、ウインチ巻下げ操作をしていると、クレーンが転倒した。

- ・禁止作業(斜め吊り)を行っていたため。
- ・作業半径が限界になり停止したが、ウインチ巻下げ操作により作業半径が広がり、過負荷となったため。

禁止作業(斜め吊り、過負荷、他)は行わない

- 安全装置は、斜め吊り時に発生する荷重を想定していませんので、斜め吊りは行わないでください。
- 安全装置により過負荷自動停止した際に次のような操作を行うと、クレーンに掛かる負荷が増加しますので行わないでください。
 - ・本件の事故のように、作業半径が広がる状態でのウインチ巻下げ操作。
 - ・吊り荷(過負荷)の地切り時の、起伏起こし操作。
